«Управляющая жилищная компания «Адом»

«21» января 2022 года

Акт

осмотра сетей холодного и горячего водоснабжения, относящихся к общему имуществу многоквартирного жилого дома № 34 по ул. Циолковского в г. Екатеринбурге

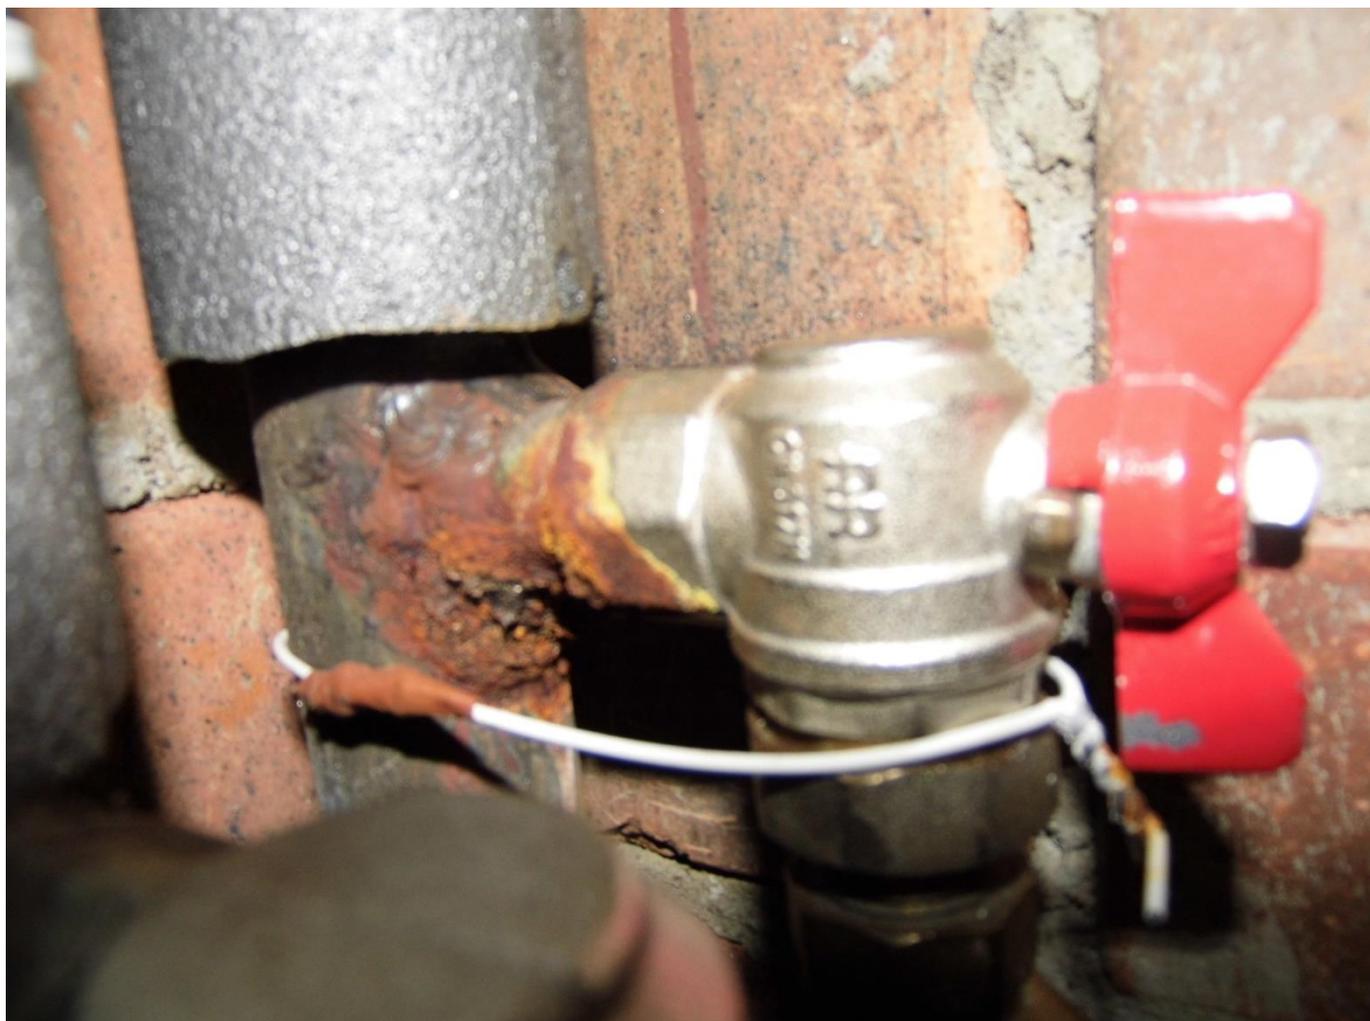
Проникающая и сквозная коррозия врезки квартирного узла в стояк ГВС:

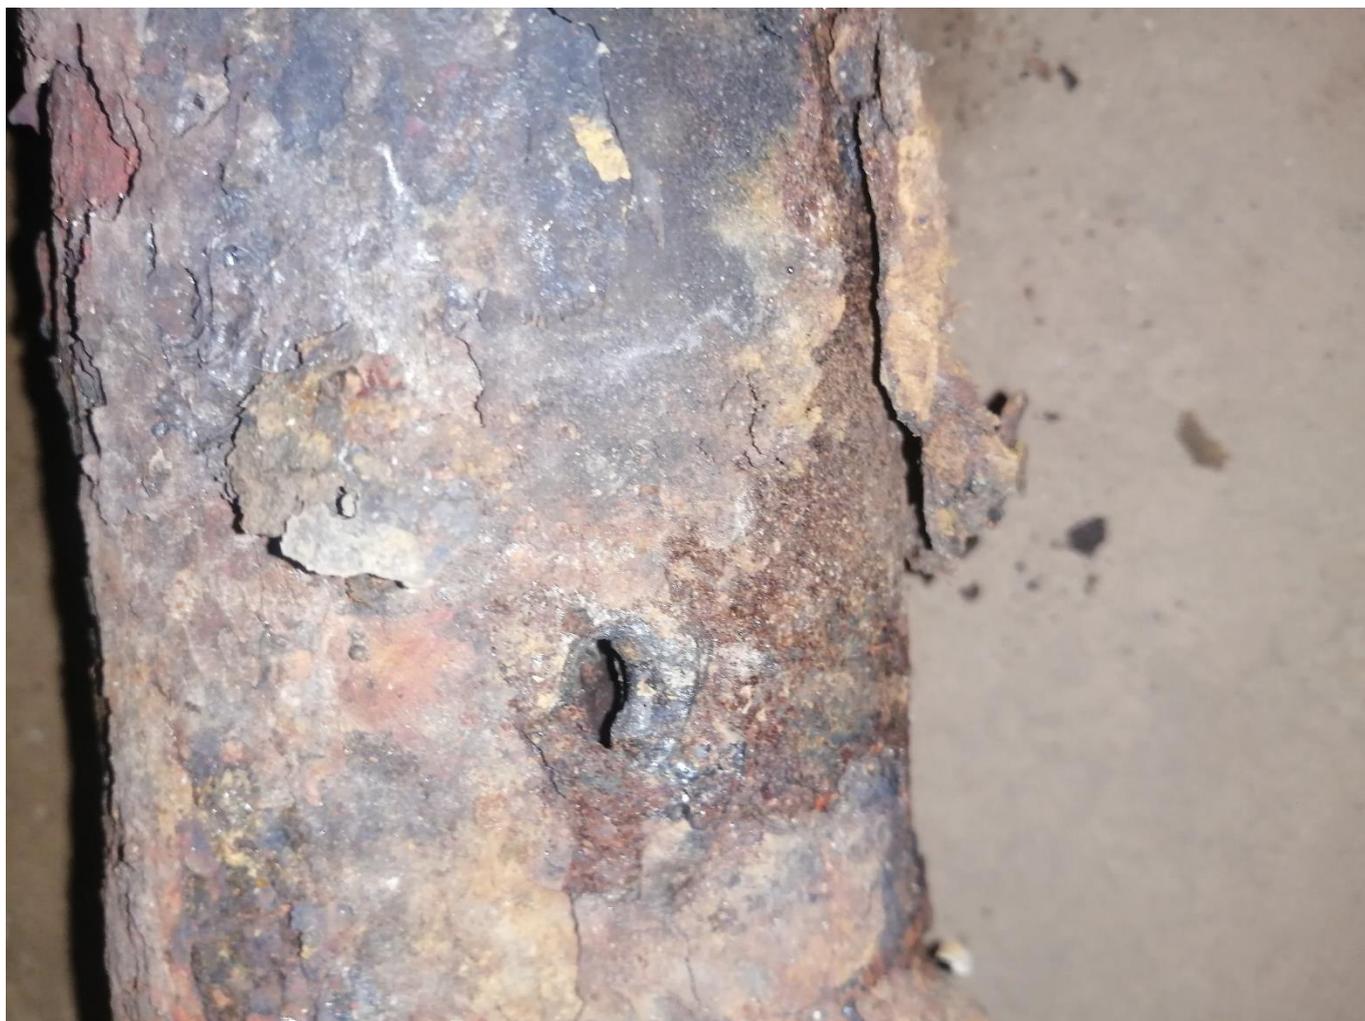
Проникающая поверхностная и сквозная коррозия магистрального трубопровода ГВС:

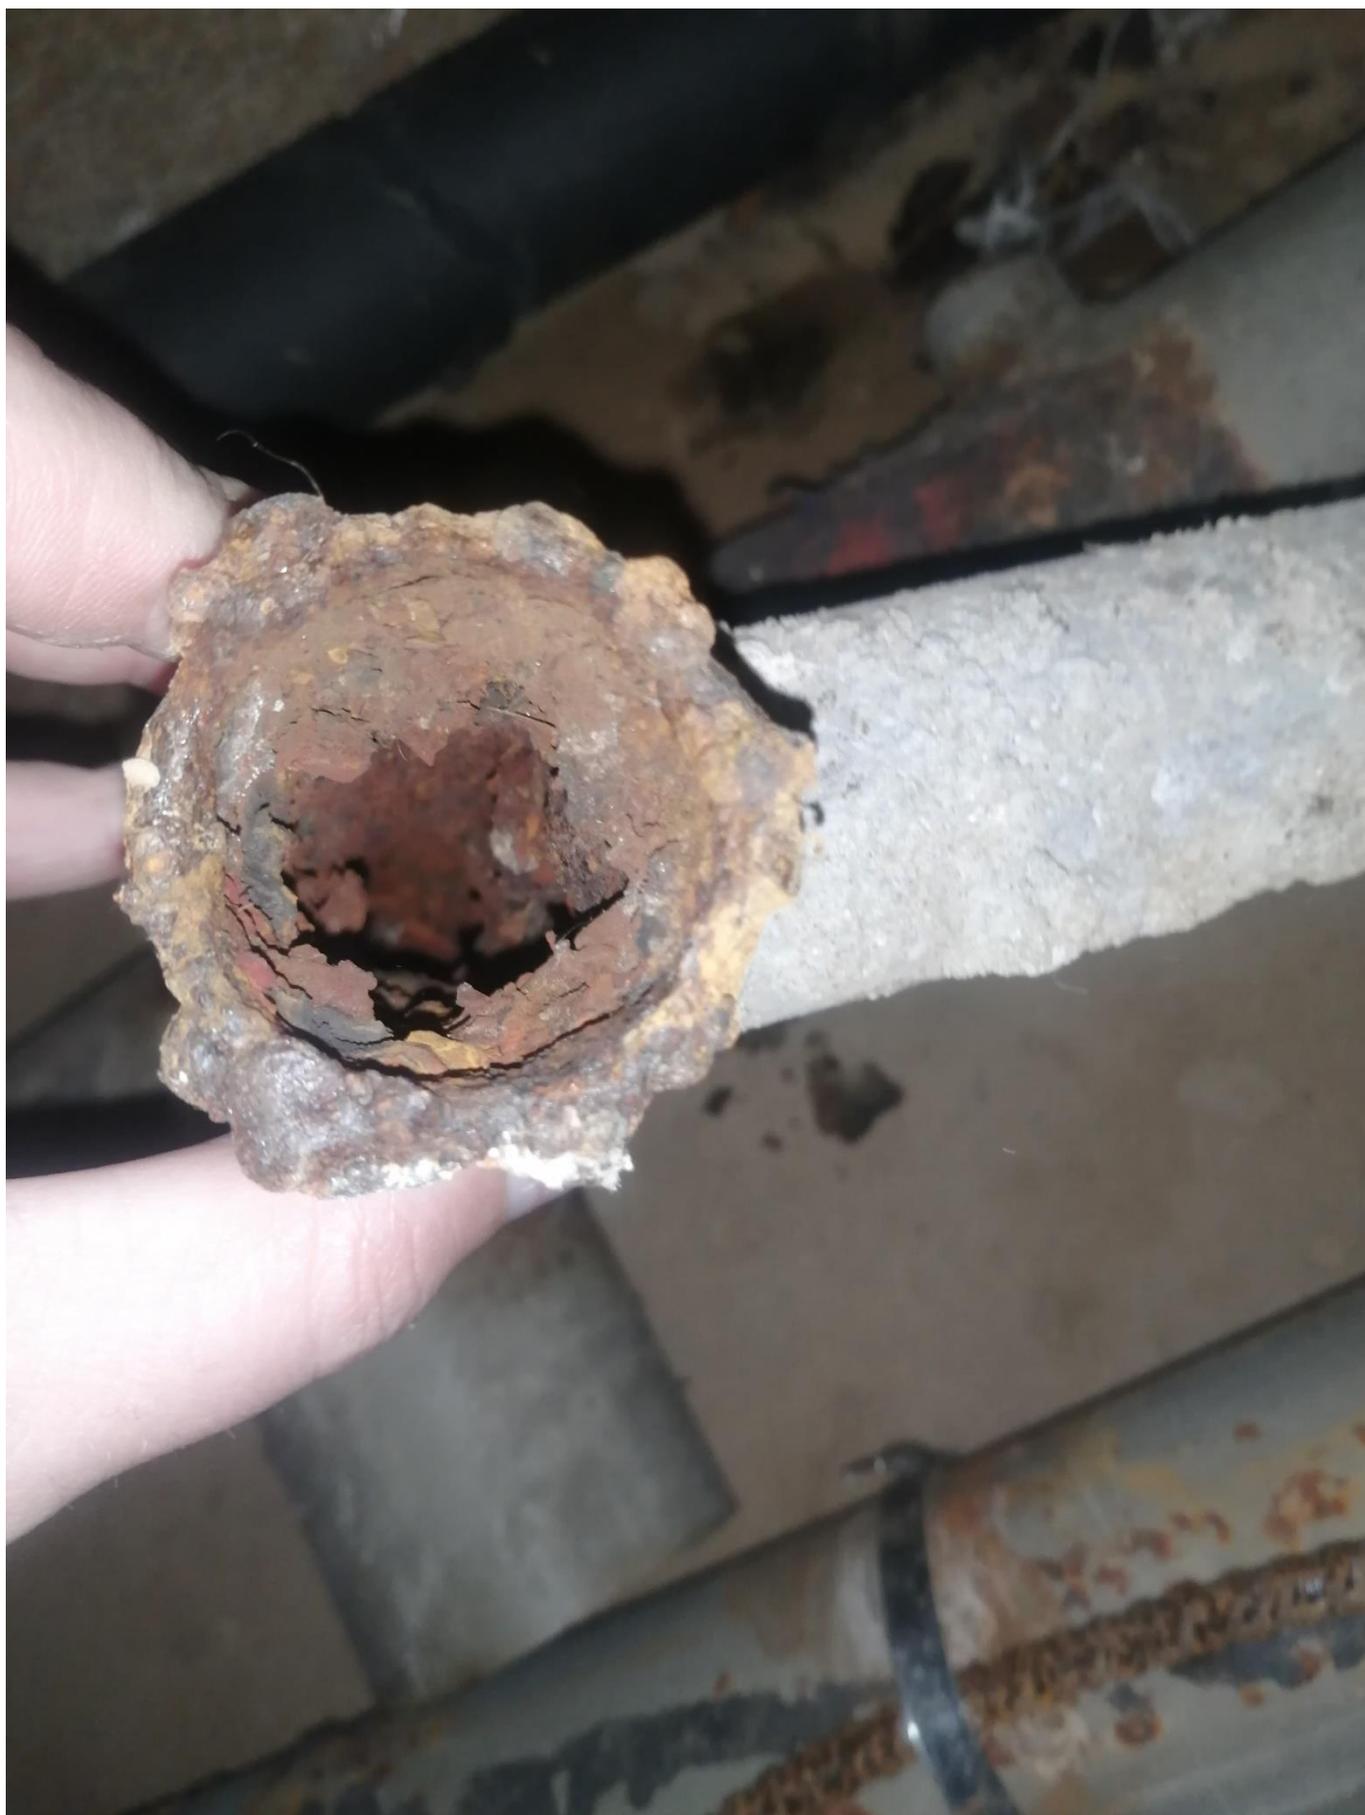
Накипно-коррозионные отложения в трубопроводе компенсации избыточного давления в системе ГВС, проникающая разрушающая коррозия стенки стальной трубы:

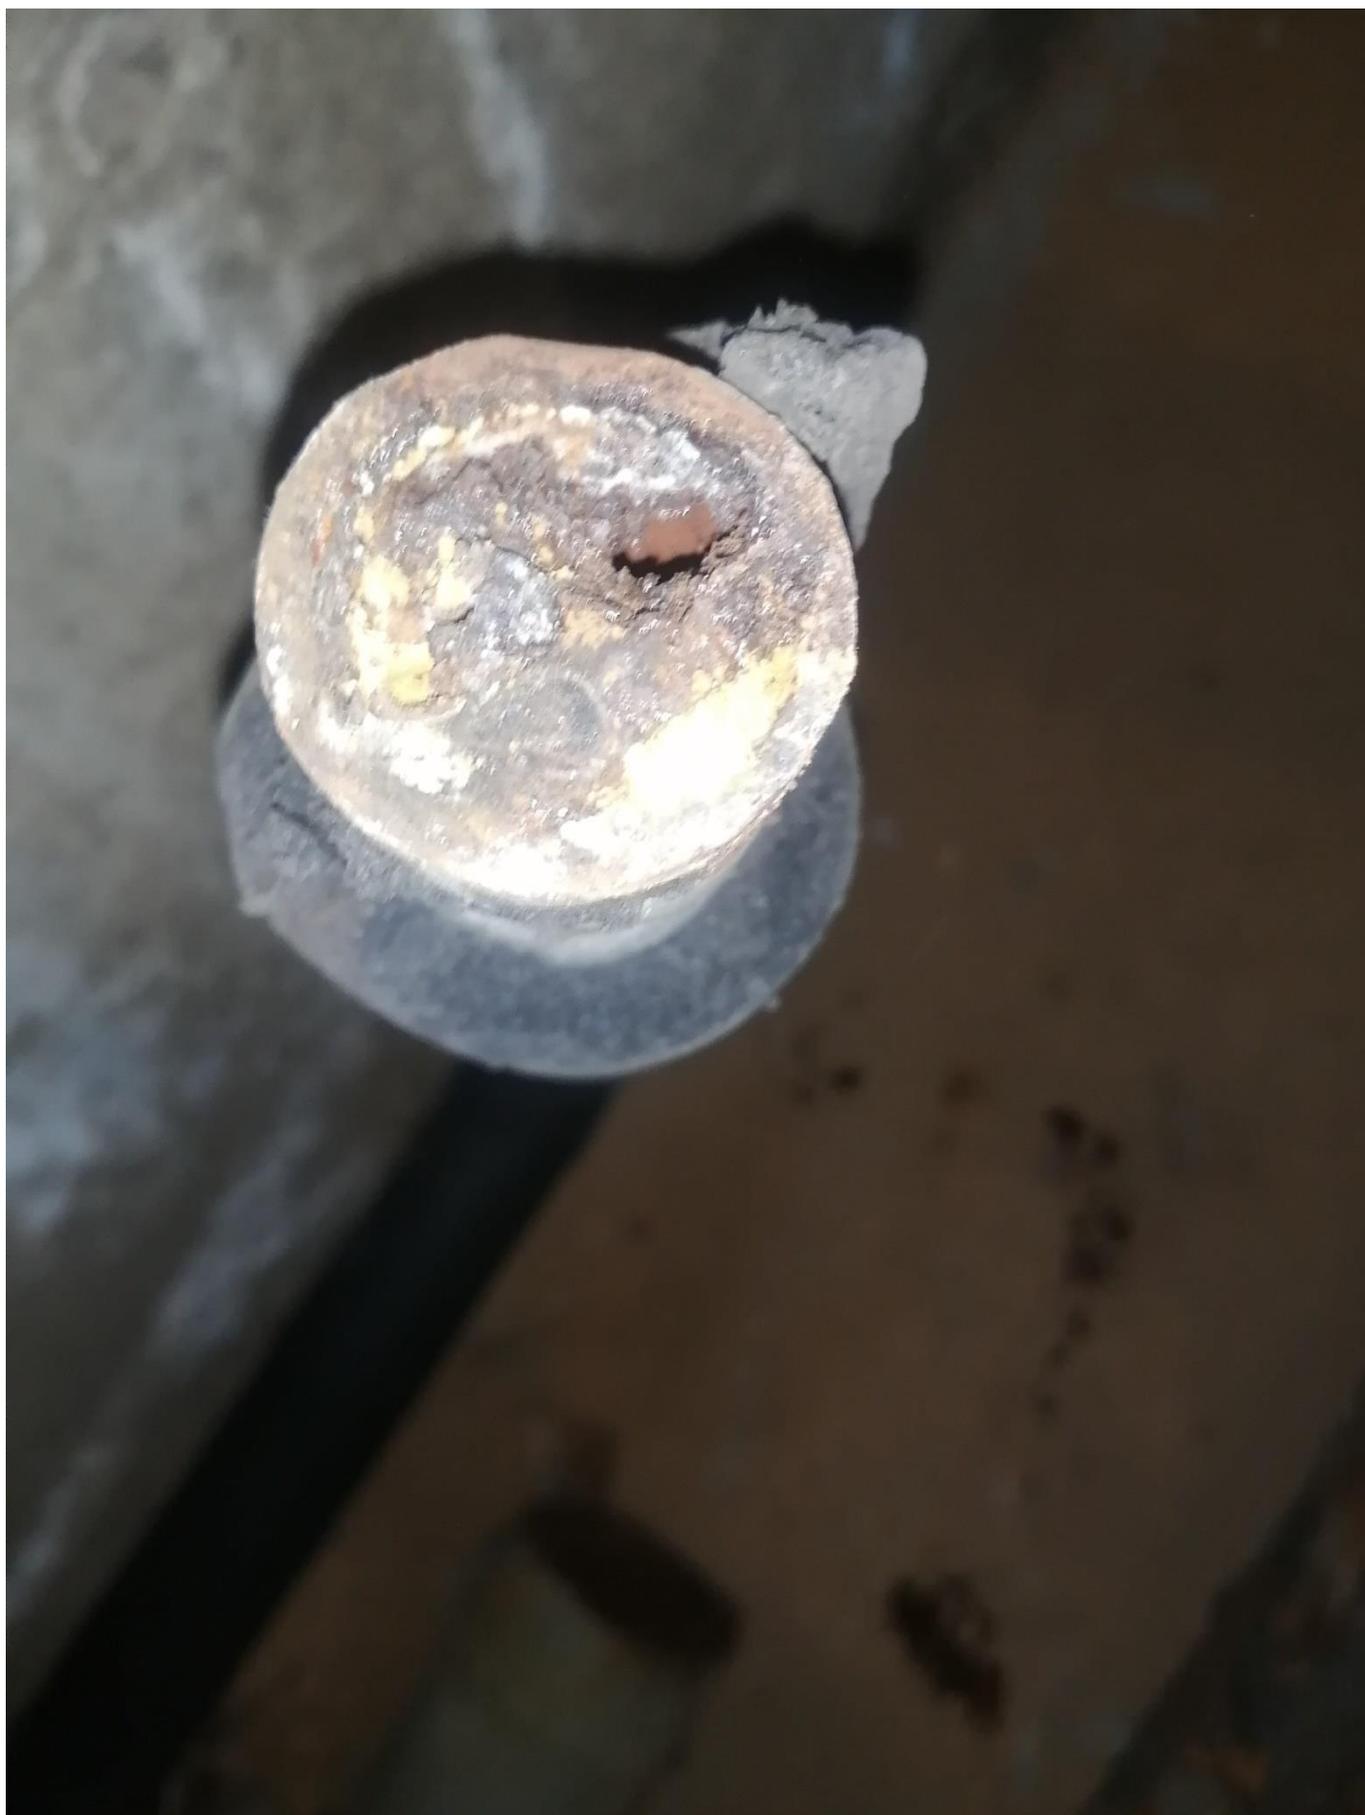
Накипно-коррозионные отложения в стальной арматуре трубопровода компенсации избыточного давления в системе ГВС, проникающая разрушающая коррозия стенки стальной арматуры:

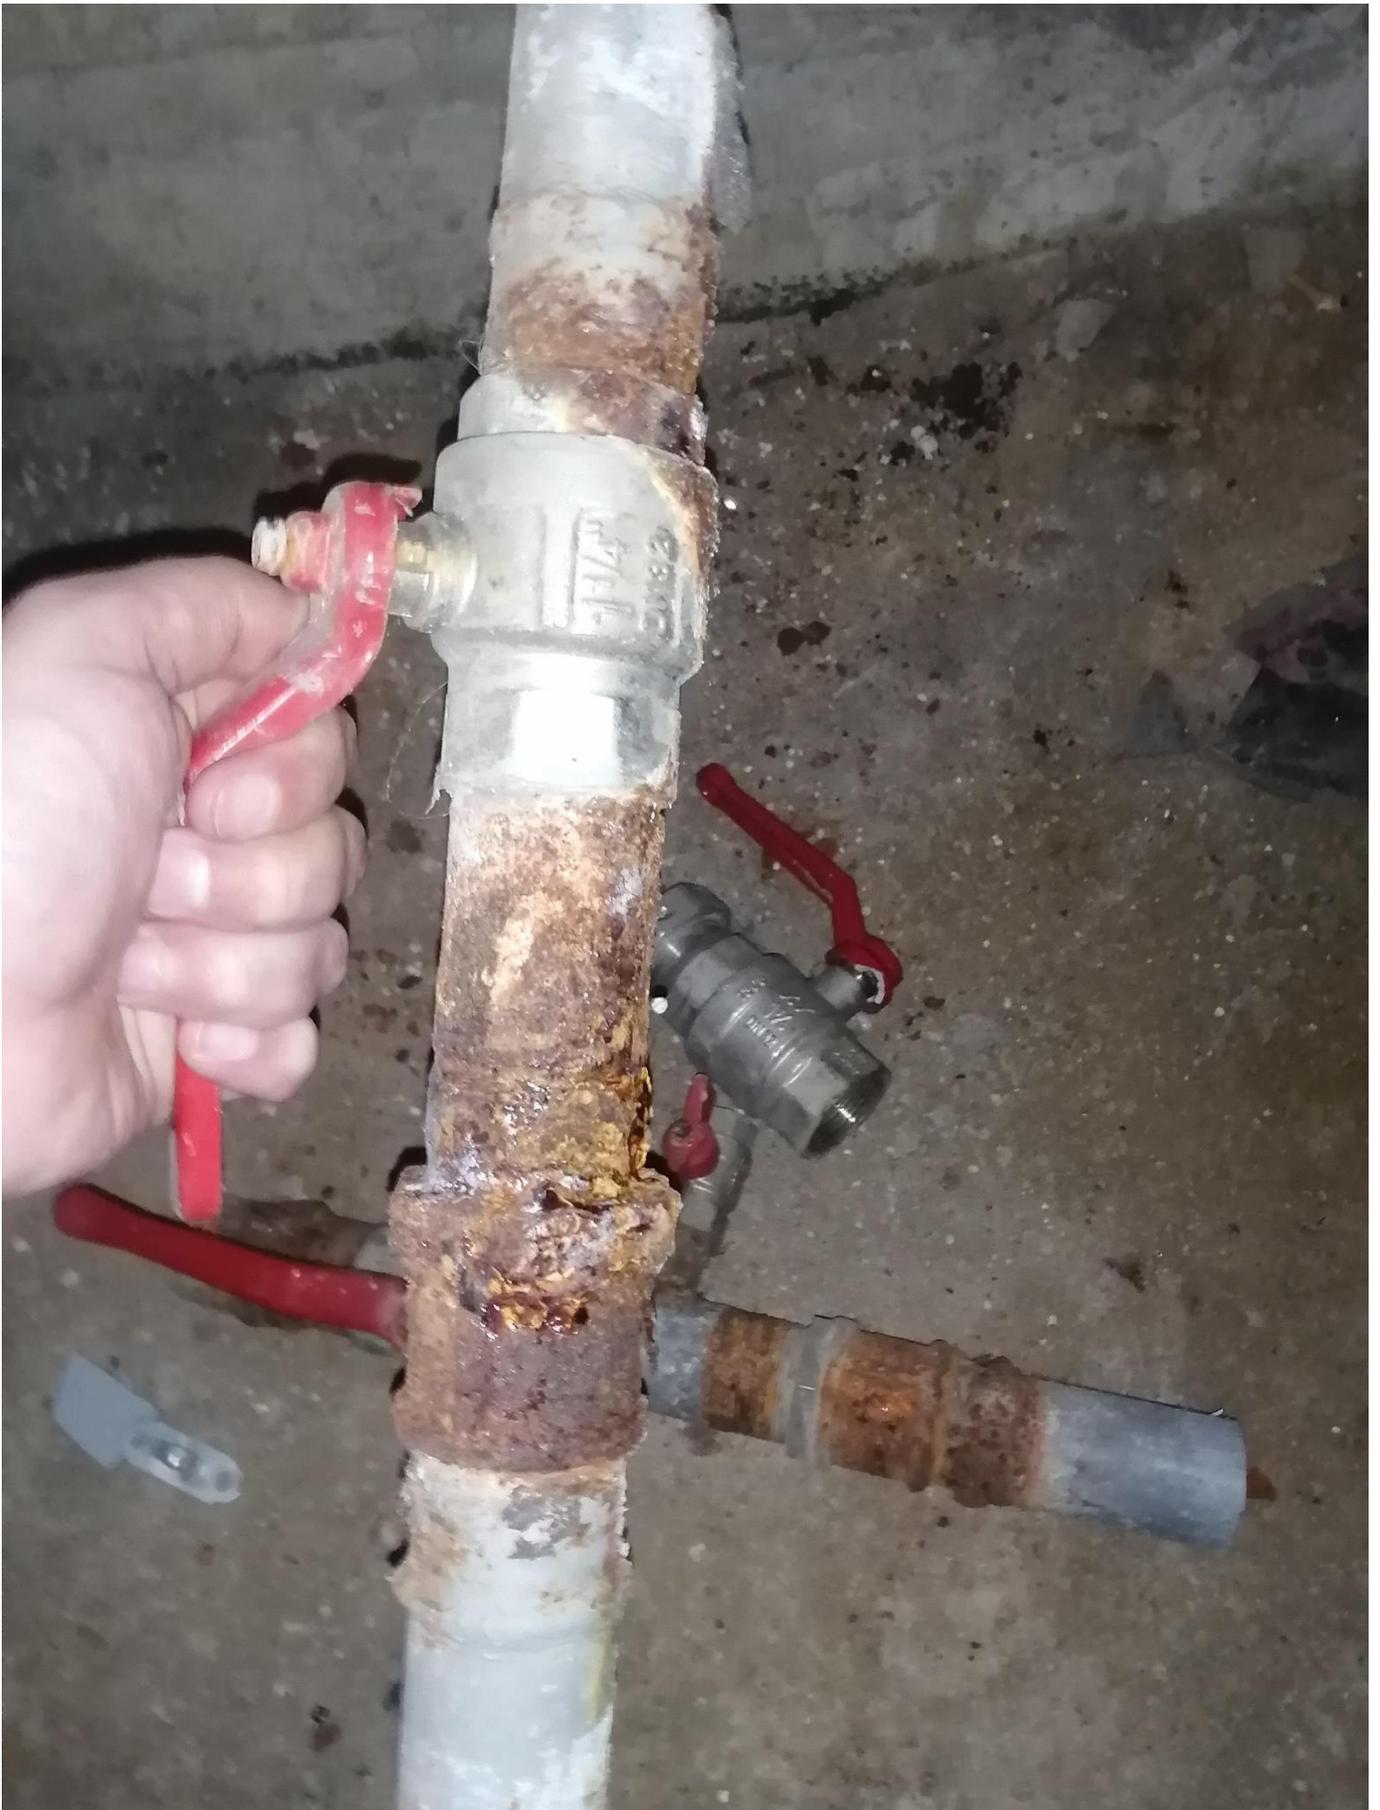
Проникающая и сквозная коррозия сгонных соединений стояков водоснабжения:

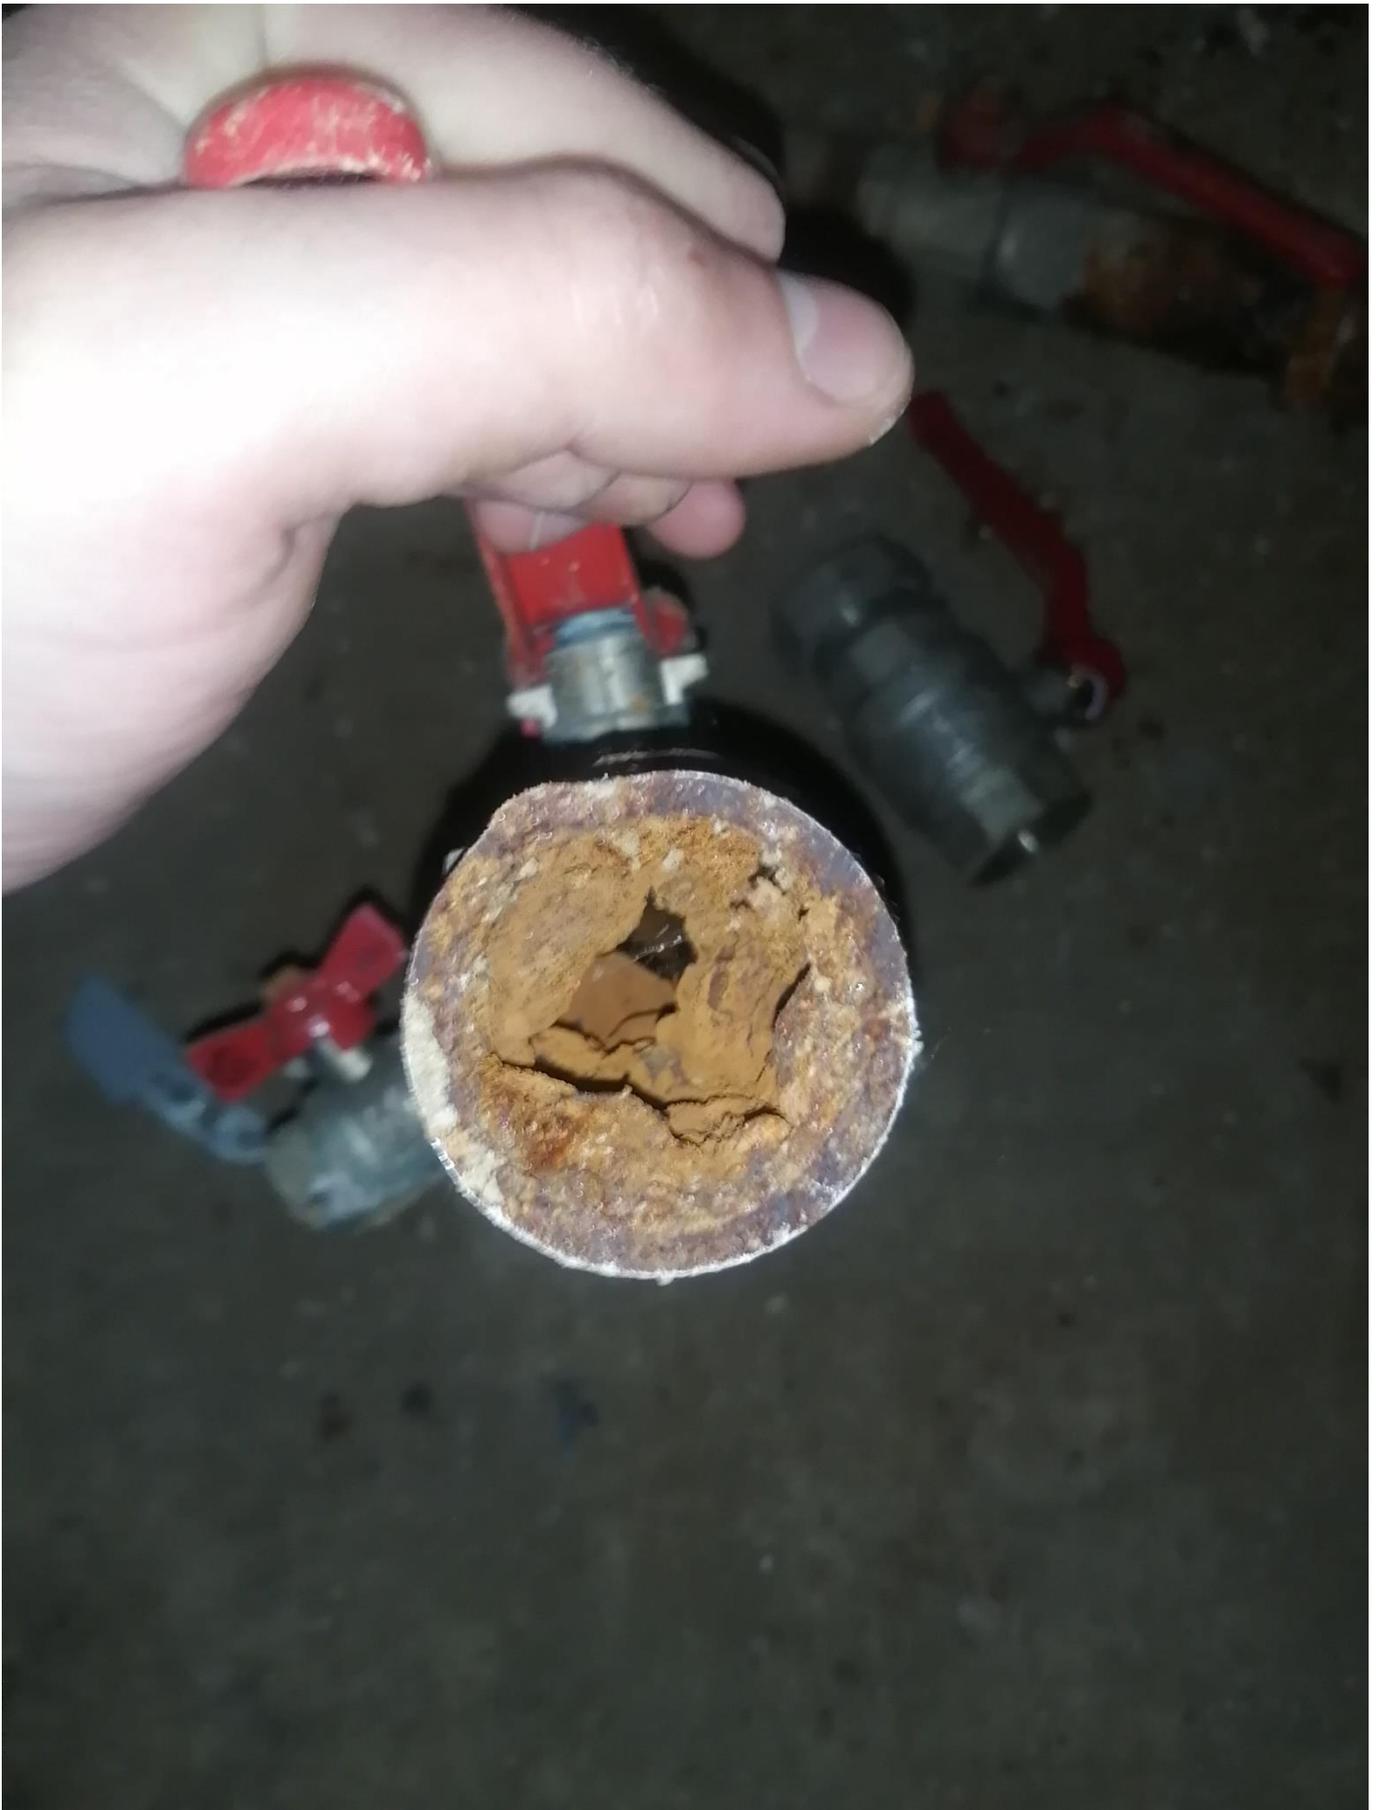
Скопление накипно-коррозионных отложений в сгонном участке стояков водоснабжения:

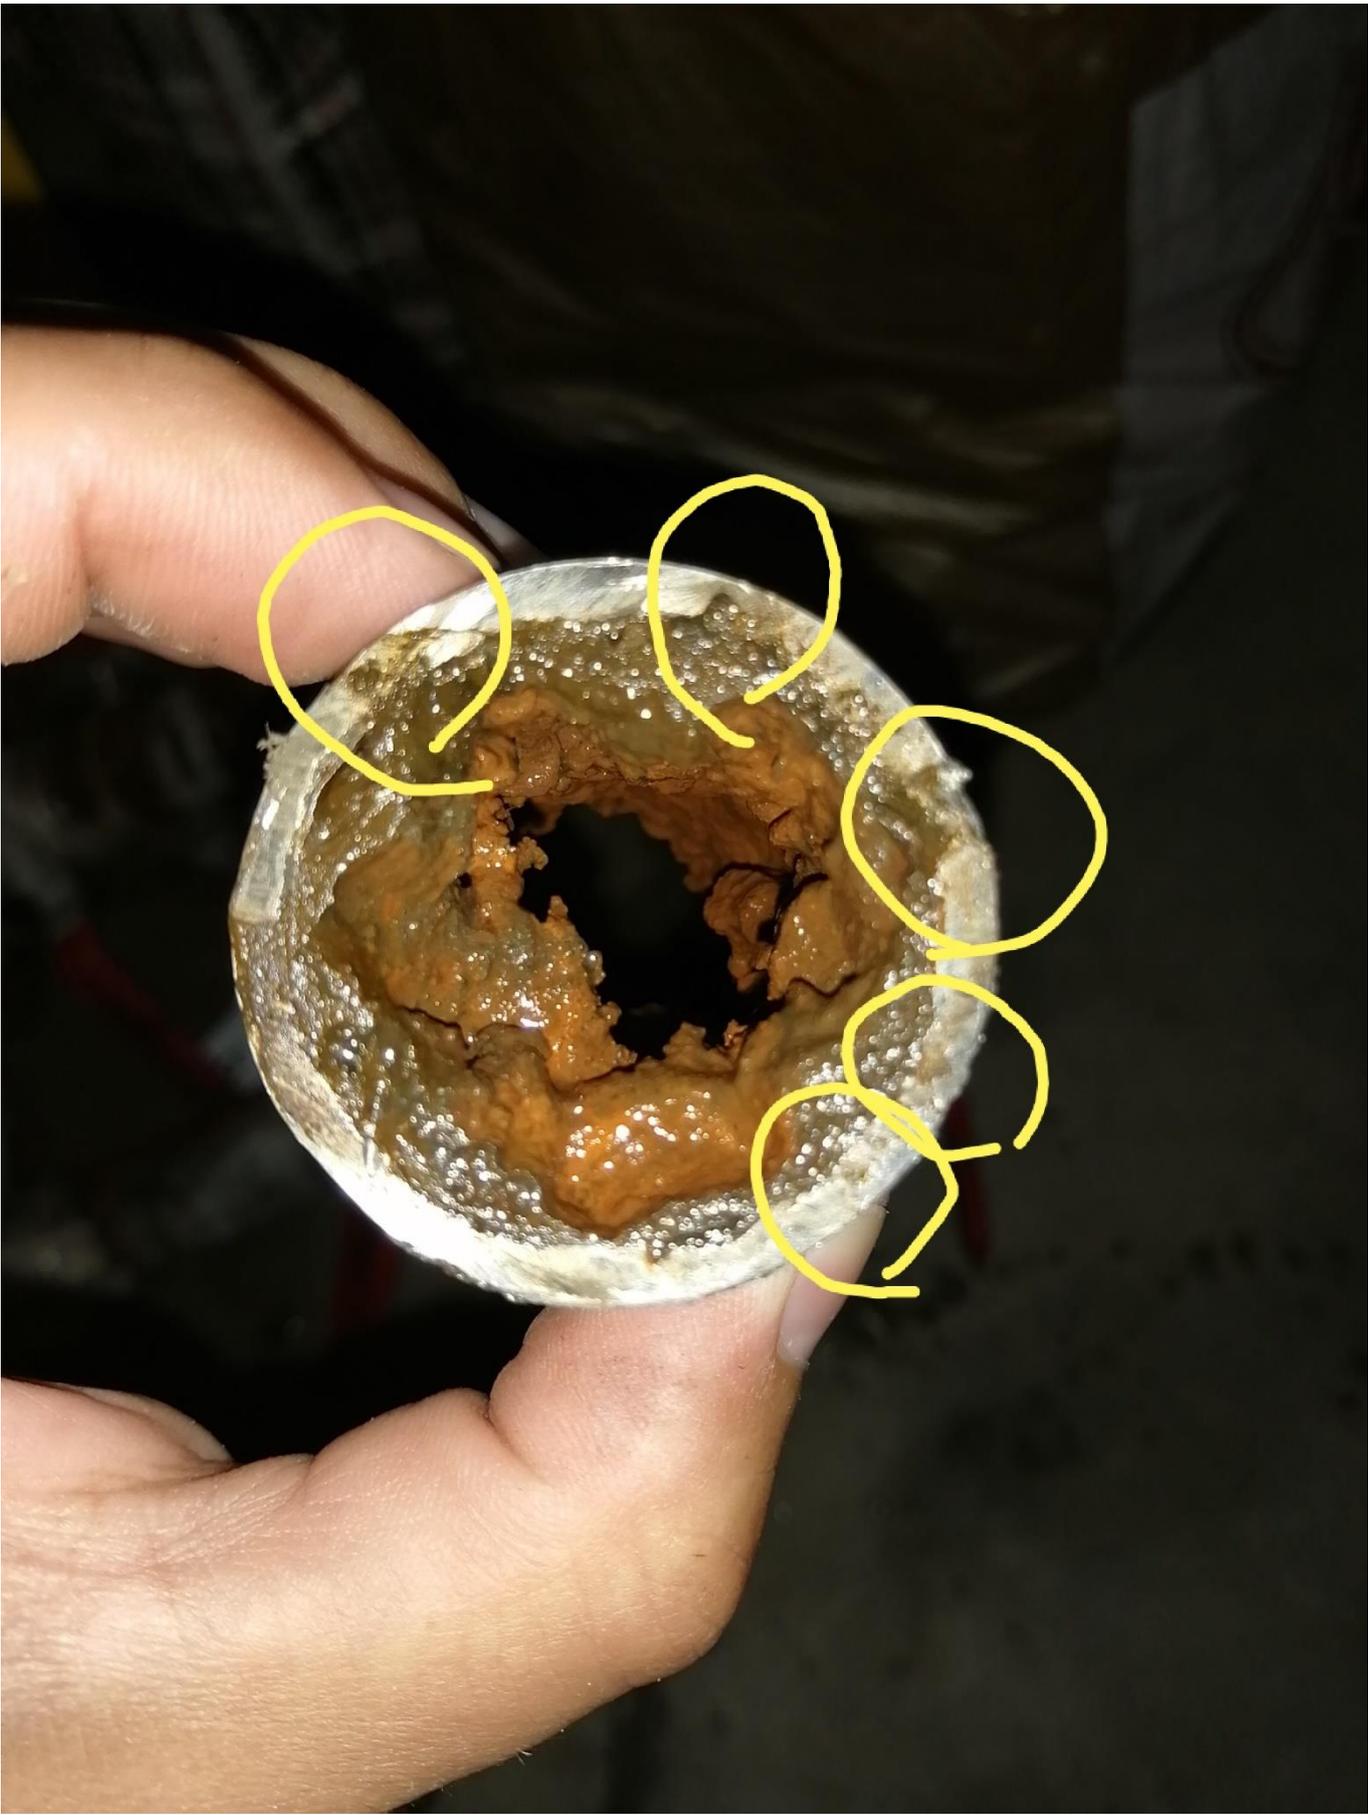
На срезе: проникающая коррозия стенок трубы, образующая свищи:
